青钢老厂区原烧结厂片区场地土壤污染 状况调查报告

委托单位：青岛城投新城开发建设有限公司

报告编制单位：生态环境部环境规划院

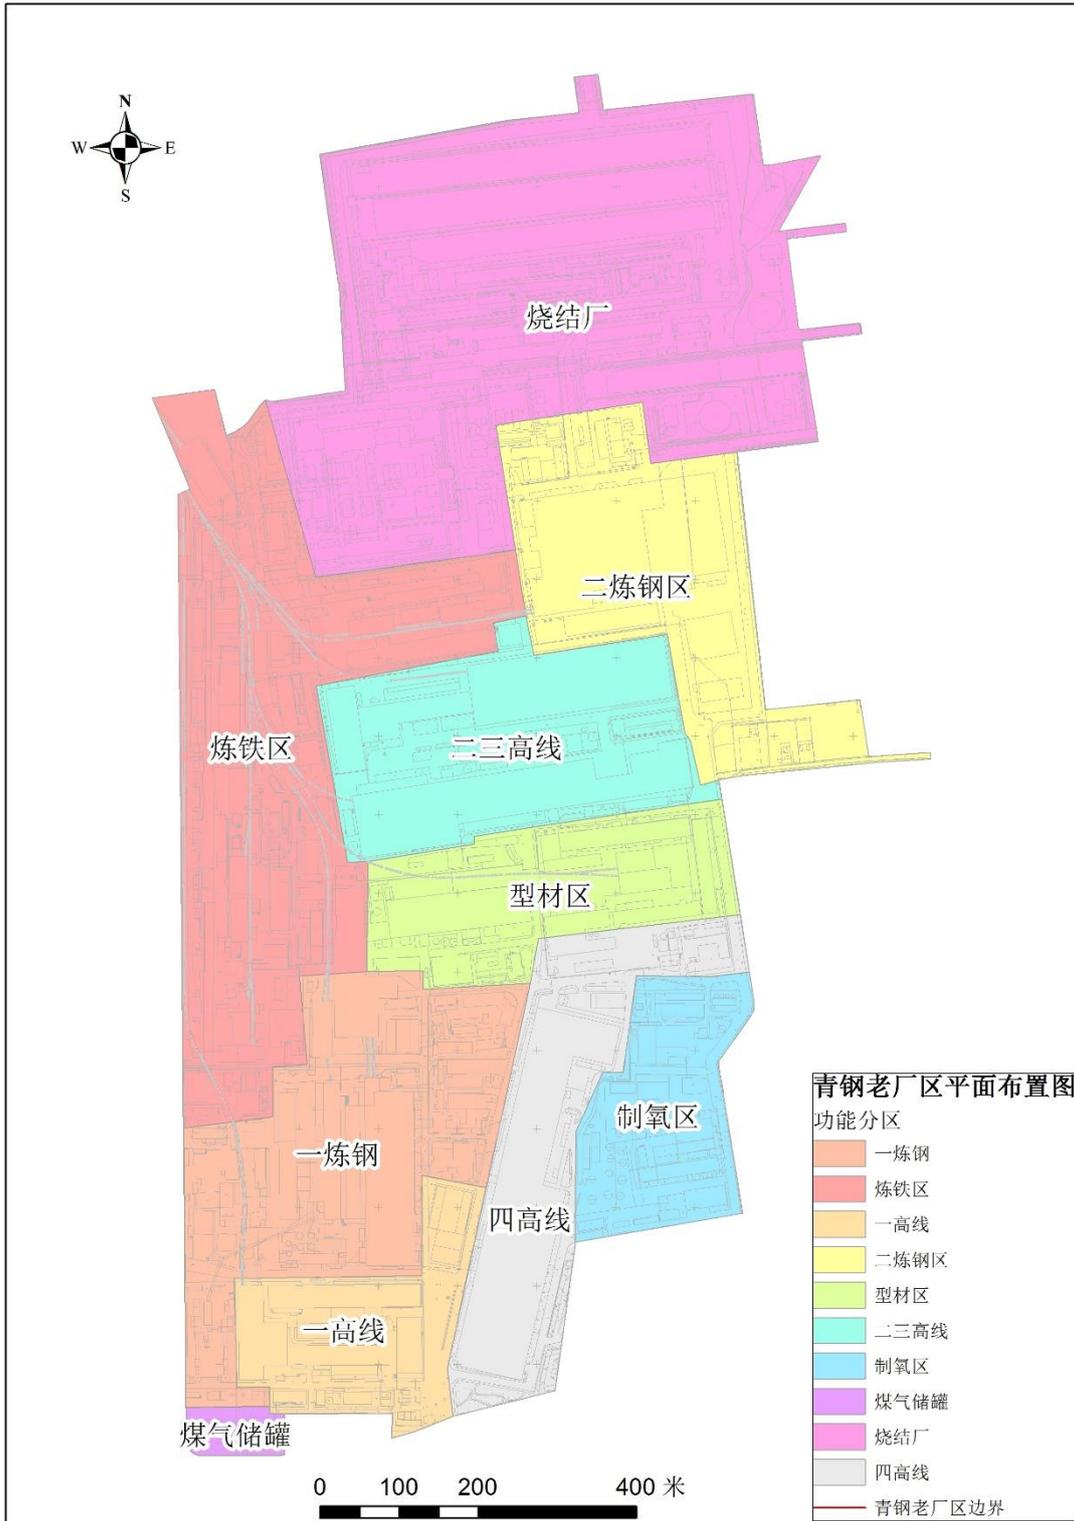
图1.1-1 青钢老厂区各生产功能厂（区）平面分布

青钢老厂区占地面积约 1.10 km² (约 1650 亩), 根据业主单位提供的厂区平面图 (CAD 版), 核算各生产厂 (区) 的平面分布, 并结合现场踏勘、人员访谈、历史管理资料及卫星影像核实各厂 (区) 生产历史与现状, 青钢老厂区各生产厂 (区) 基本信息见表 1.1-1, 平面分布见图 1.1-1。

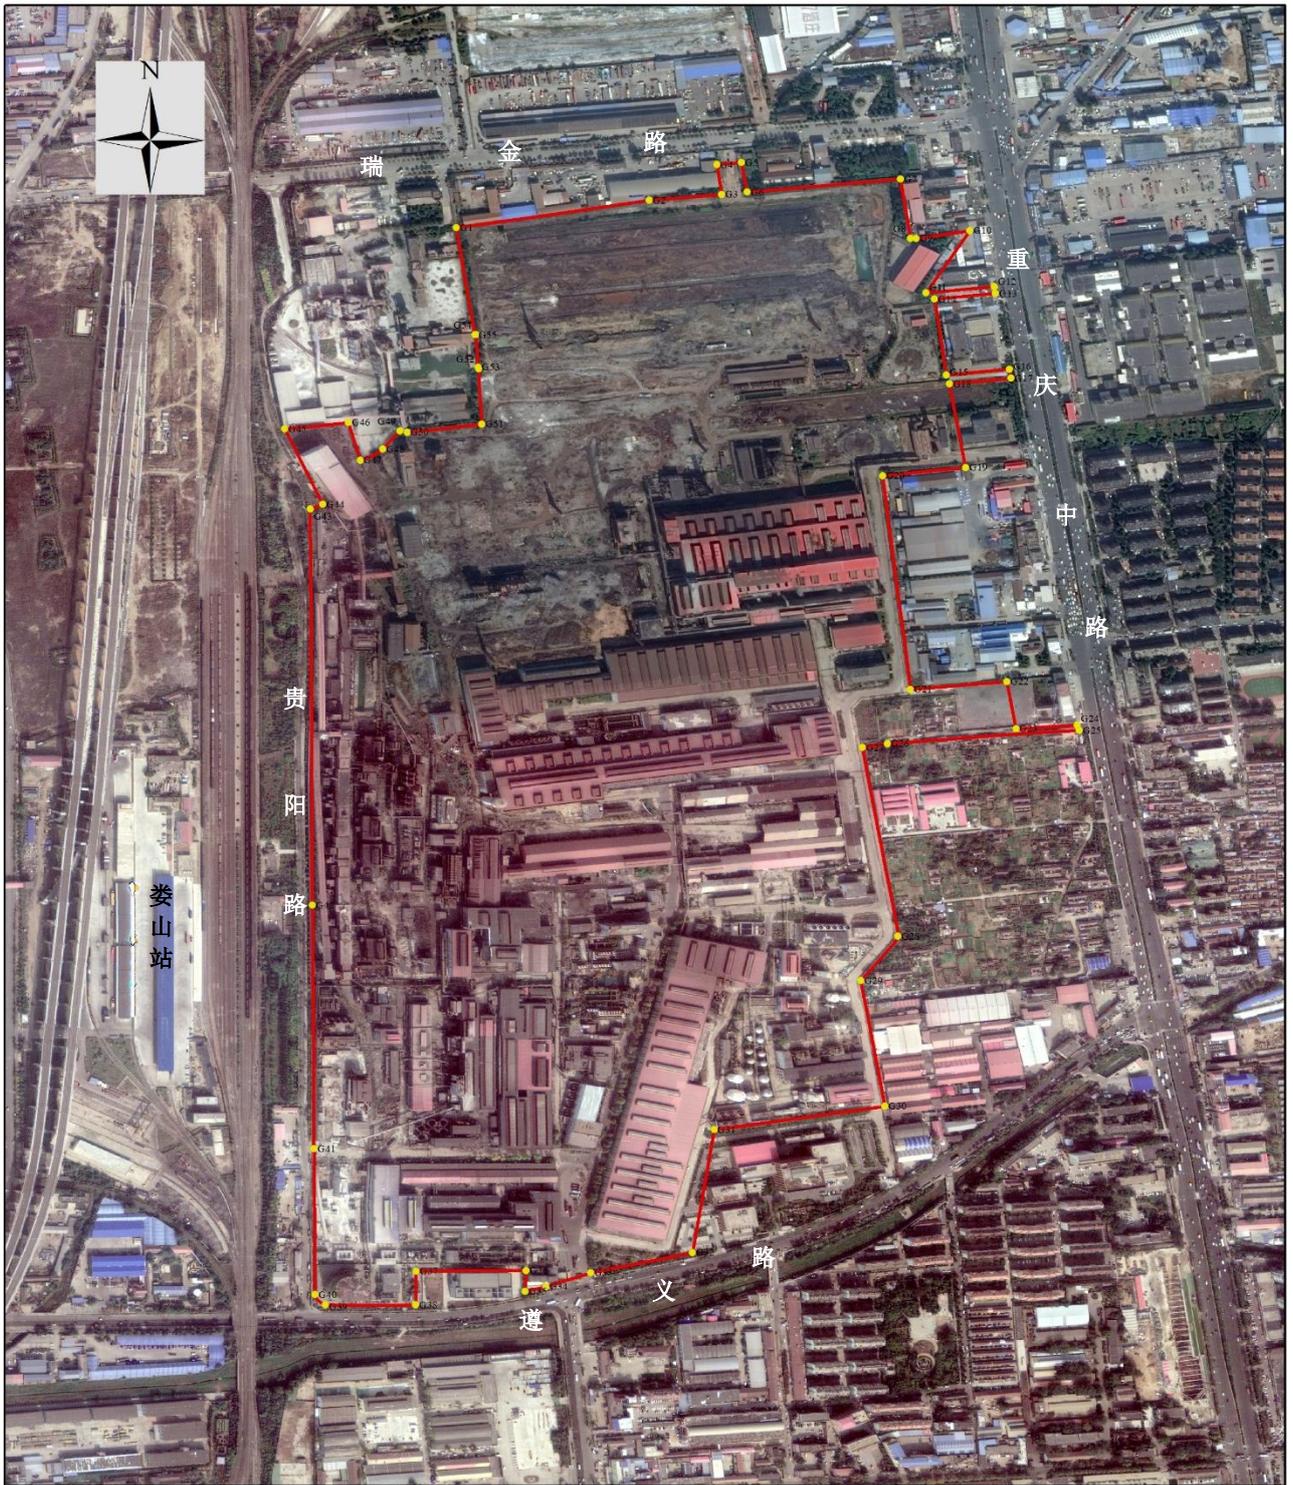
图1.1-2 青钢老厂区场地分布范围

青钢老厂区南至遵义路、西至贵阳路、东至重庆中路、北至瑞金路。青钢老厂区平面控制拐点坐标共 55 个，由委托单位提供，拐点坐标见表 1.1-2，范围分布见图 1.1-2。

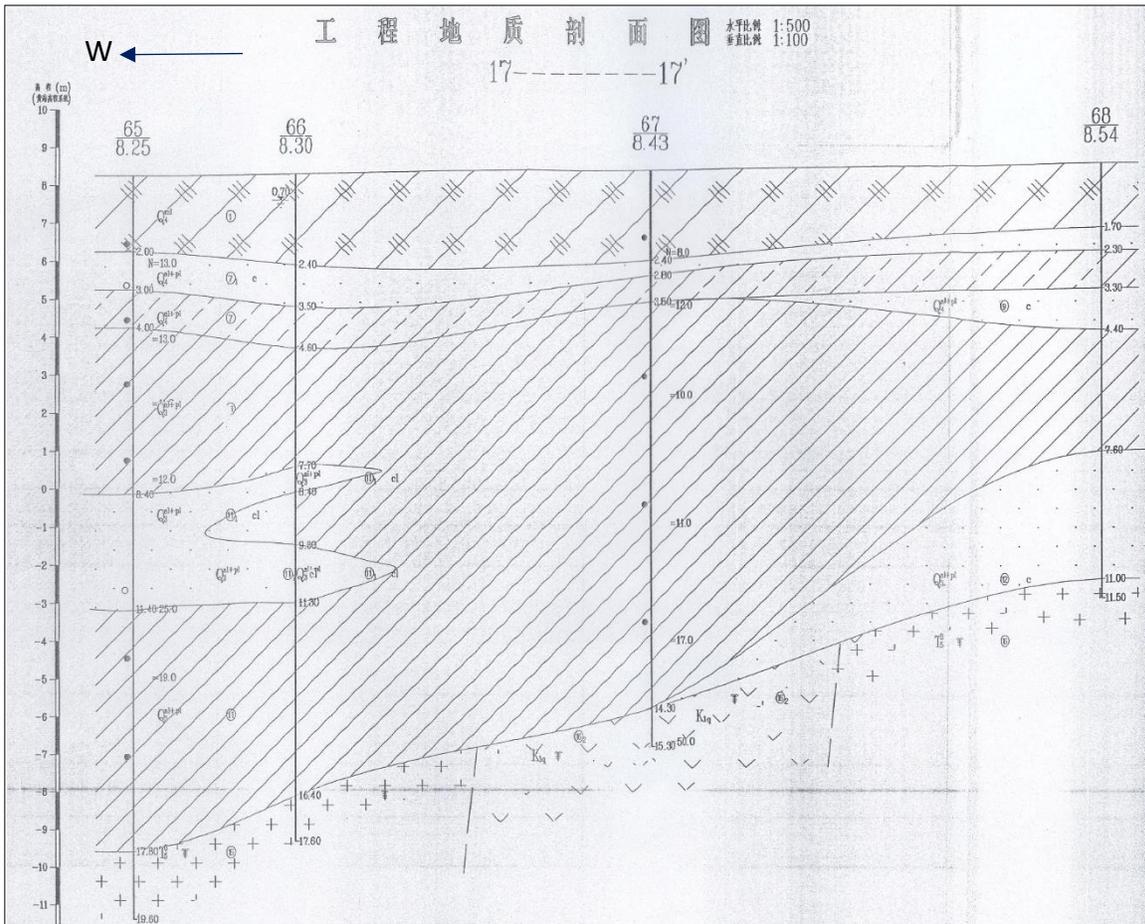
图1.1-3 场地典型工程地质剖面图（东西向）

青钢老厂区场地属海滨冲洪积平原，后经人工改造。地形较平坦，地势由东北向西南微倾，平均坡度为 2‰，地面标高 6.76~9.07 米。

场区地下水为第四系孔隙潜水及弱承压水，主要含水层为填土、含粘性土粗砾砂及粗砾砂，地下水埋深约 0.60~3.00 米，水位年变幅 1.0 米左右。地下水主要为大气降水补给。总体上地下水自东北向西南流动，最终排泄入胶州湾。第四系覆盖层较薄，浅层地下水资源较贫乏。

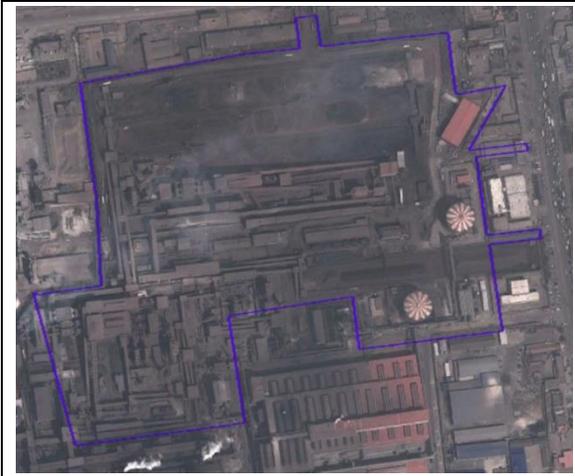
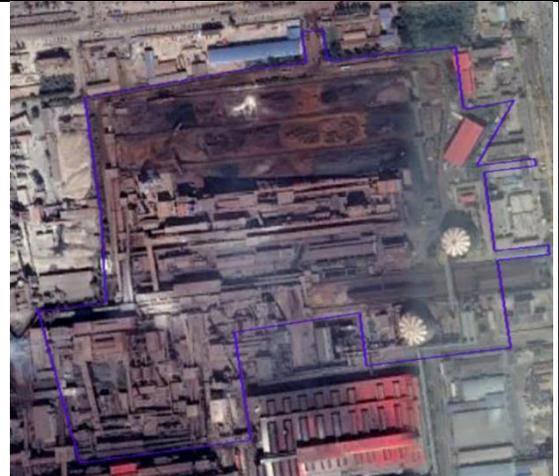
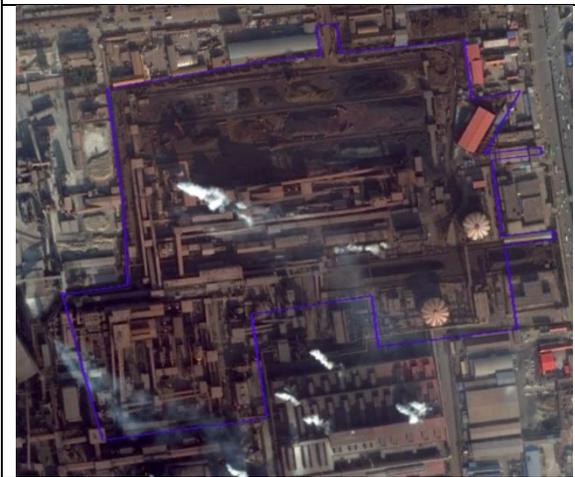
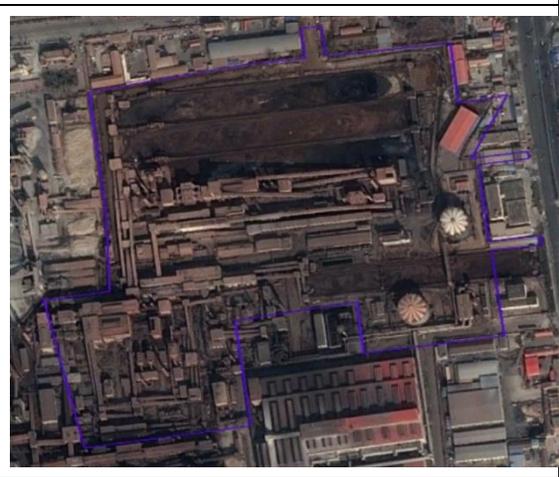
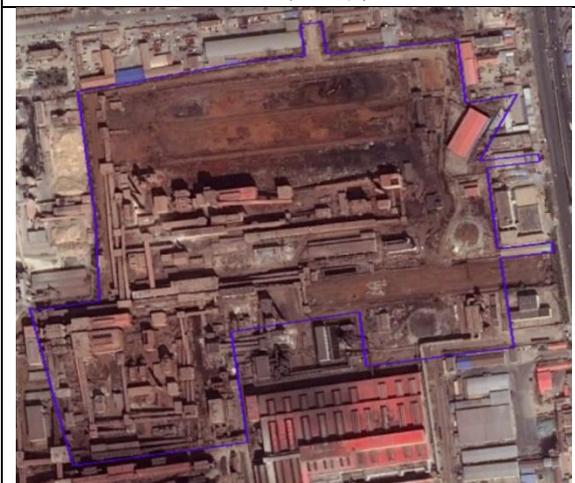
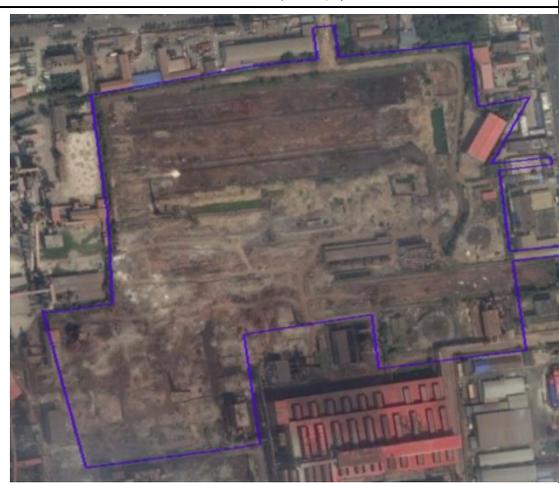
图1.2-1 青钢烧结厂片区历史卫星影像

由历史卫星影像，烧结厂生产区主要位于调查区的西南部位，2005年后烧结区扩大生产，压占北部料场的一个堆场。2008年后，烧结厂范围内的原料堆场、煤气储罐、烧结生产区的布局、大型构（建）筑物一直未发生大的变化，直至2014年12月，仍能从卫星影像上观察到该地块烟囱正在排烟，生产活动正常进行，与访谈资料相符。2015年开始，无企业生产活动迹象，北侧原料厂内的原料已清空；2017年9月，卫星图像显示烧结区地面构（建）筑物全部拆除，清场、封闭，并苫盖防尘网，至2019年调查期间仍保持空置状态。

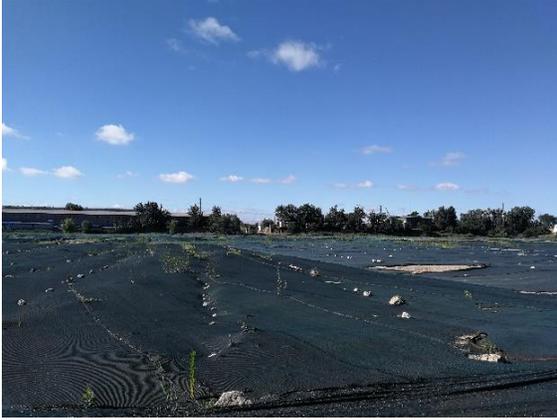
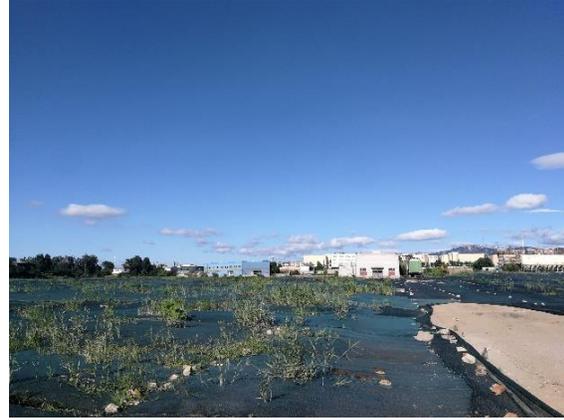
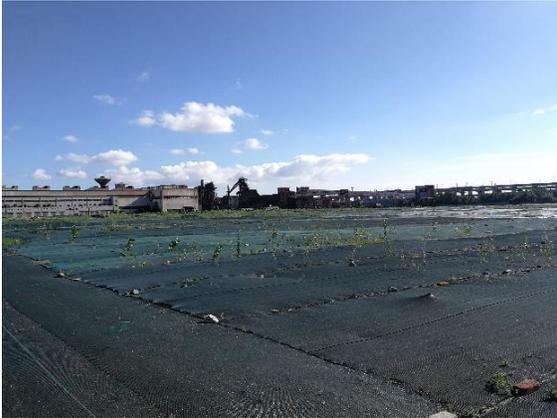
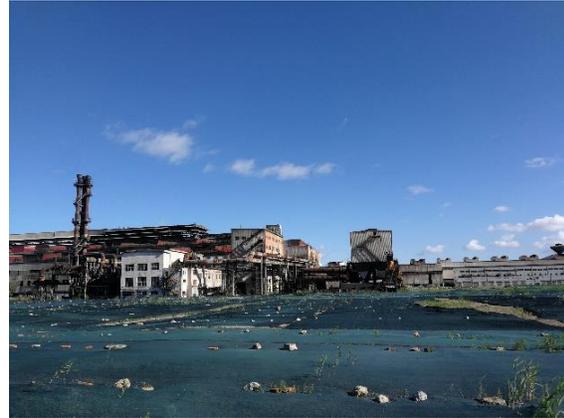
图1.2-2 拆除空地不同方位照片

基于前期资料收集与分析、及现场踏勘情况，2019年8月重点对烧结生产片区开展现场踏勘。烧结厂片区地块较为平整，除水泵房、东北侧仓库外均完成了拆除。

已拆除厂区地面铺设有防尘网，较为平整，有少量杂草生长。

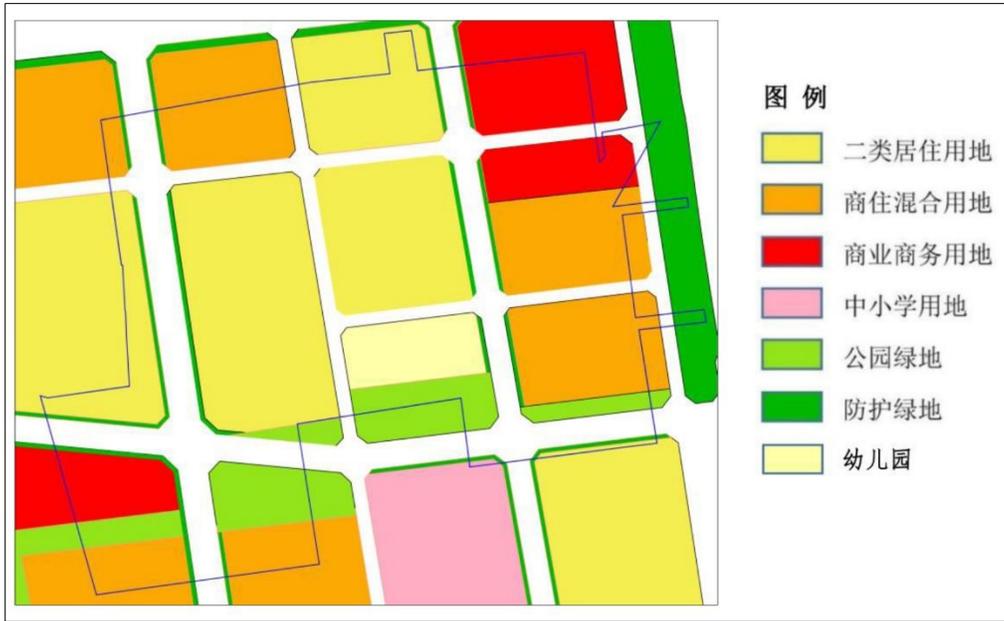
图1.2-3 青钢烧结厂片区地块未来用地规划

由烧结厂片区地块未来用地规划图，主体规划以居住用地为主，东北、西南侧配套商业与绿地。

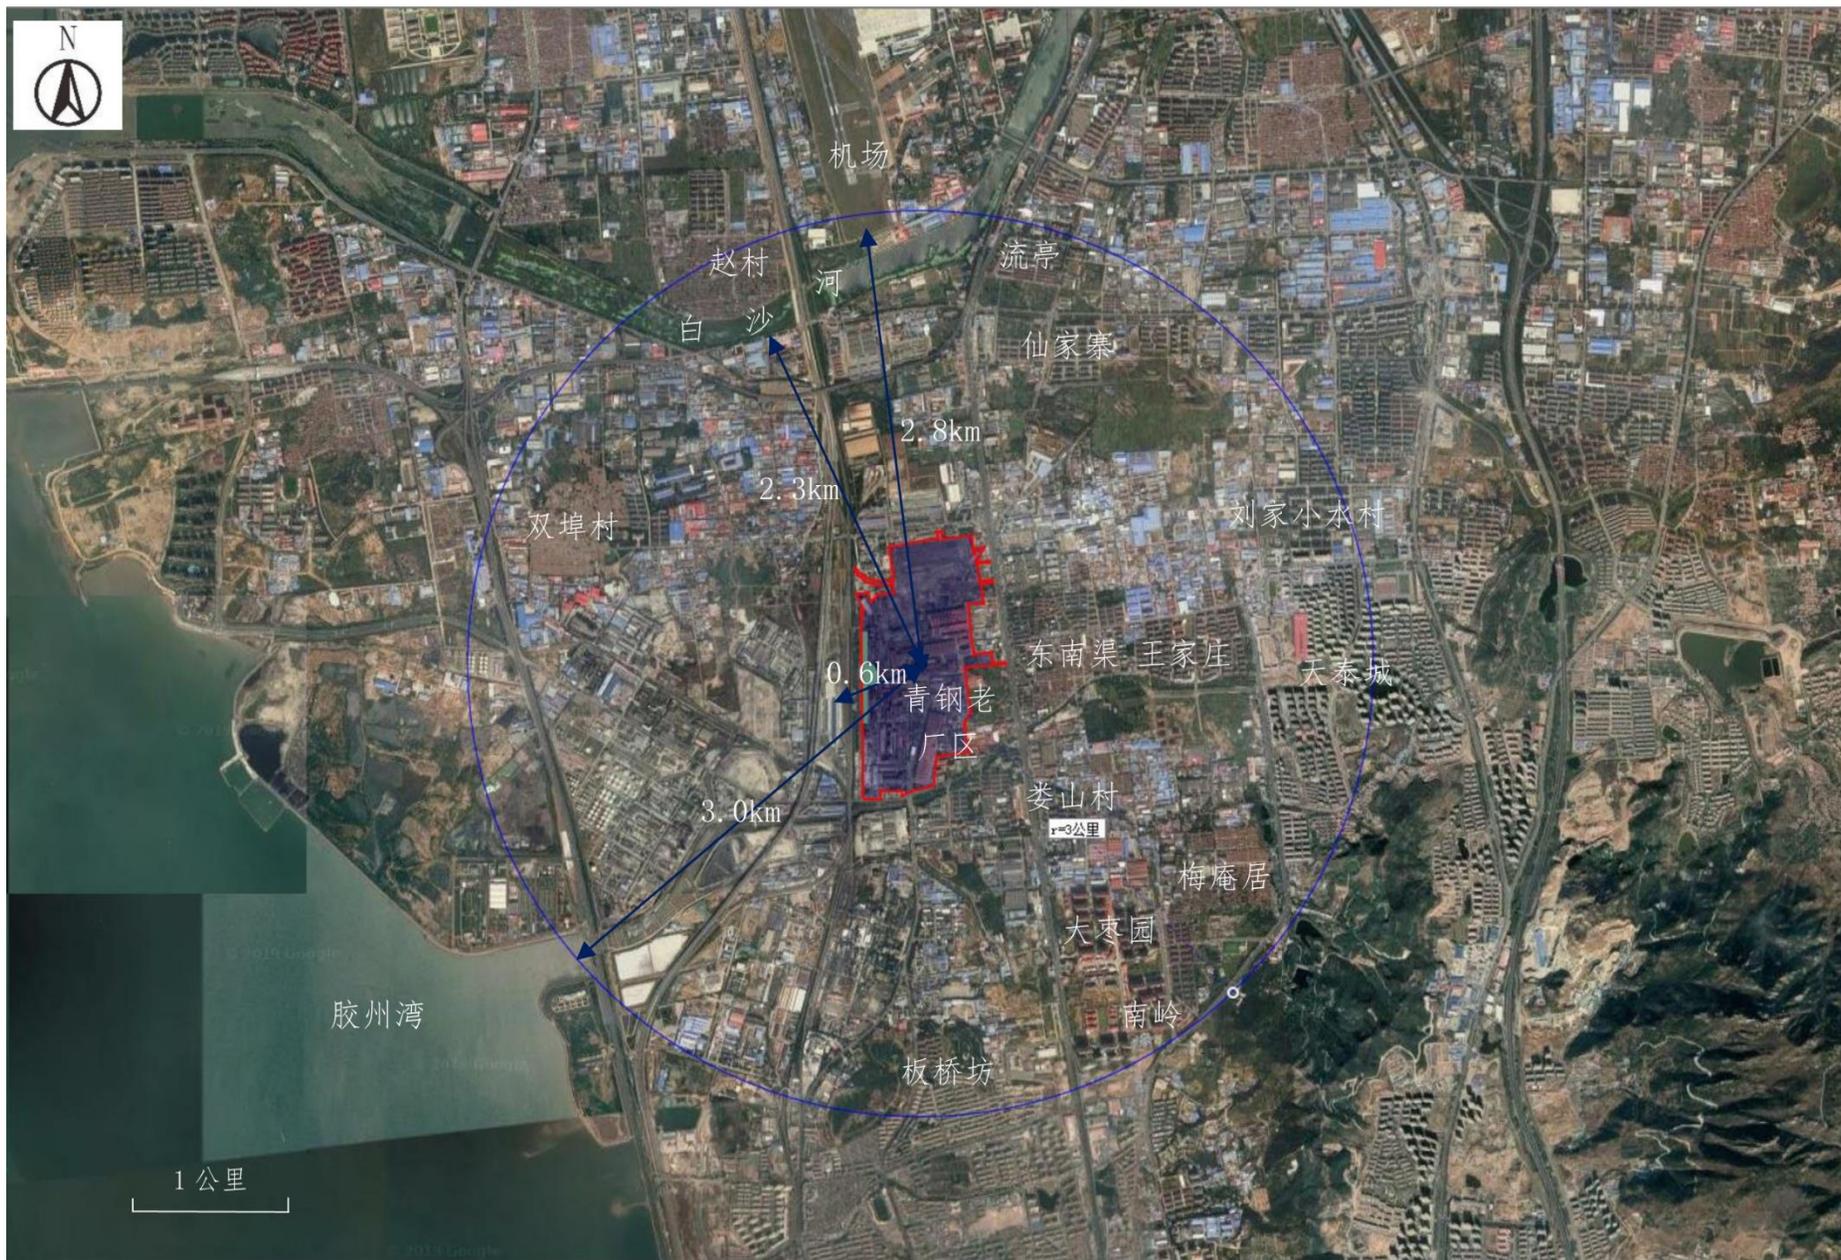
图1.3-2 青钢老厂区周边环境敏感目标

青钢老厂区所处位置周边多分布居民区、村庄及工业区，人员往来较多，厂区污染可能会对人体健康产生危害。场地西侧以工业区为主，东侧分布较多村庄、居住小区，此外，场地中心北距青岛国际机场约 2.8 km、距白沙河约 2.3 km，西南距胶州湾约 3 km，西距娄山火车站约 0.6 km，东南距十梅庵风景区 6 km。

表1.3-2 场地周边环境敏感目标信息表

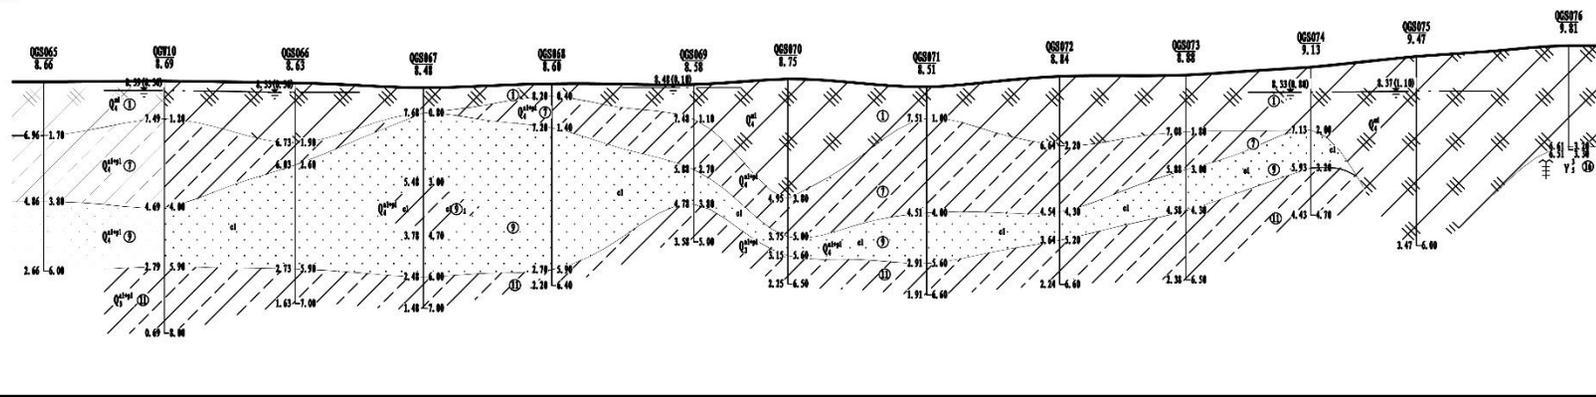
水平比例: 1:1000
垂直比例: 1:100
1—1'

剖面 1-1`、2-2` 为贯穿青钢老厂区烧结厂片区地块东西向的地层剖面，其中剖面 1-1` 位于原料场区域，剖面 2-2` 位于原烧结生产区域。图中可见杂填土广泛分布，且厚度变异性较大。场地东部基岩埋深较浅，从东向西倾斜。粉质黏土层发育 2 层，第一层不连续，部分钻孔未揭露，第二层分布连续，在场地东部与基岩呈不整合接触。中粗砂层是地块的含水层，分布连续，部分钻孔在杂填土层揭露上层滞水。
